地区の災害リスクと災害対応力を知る・考える

## 堺市編

### (3) 堺市防災まち歩き：御池台地区

三田村 宗樹

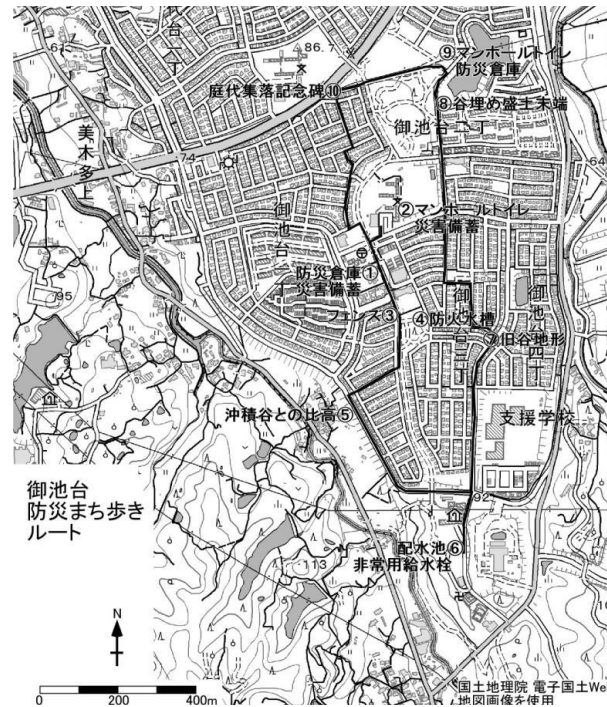
2016年11月12日(土)の9時～12時の間、約4kmの道のりで、防災まち歩きを行いました。御池台地域会館から出発し、小学校や公園、防砂水槽、地区の地形、盛土、防災倉庫とマンホールトイレ、地域の昔の姿を伝える石碑などを巡るルートです(図1)。

(図1) 堺市南区御池台の防災まち歩きのルート

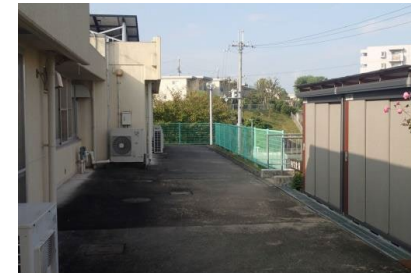
地域の自治会館で会館のそばには、地域自治会の設置した防災倉庫が置かれています。災害時は校区が指定する福祉避難所となります。会館内には、避難してくる方々のための非常時の食料なども備蓄されています(写真1)。しかし、その数は限られており、毛布なども十分ではありません。地域で努力してこのような準備を行われていますが、地域会館の日常活用や収納の問題なども含めて、限られた量でしか対応できないのが実情です。これを地域の方々が十分に認識し、日頃からいざというときの各自の備え

写真1  
御池台地域会館と  
防災倉庫

を行うことが重要です。

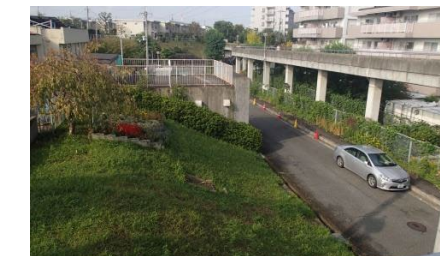
ドを抜けて、小学校南側の道路に伸びていました。現在の地形でもその名残で谷状を呈した高低差が確認できます。通学路や生活道路として高低差があると不便ですので、学校南側には陸橋が造られ、デッキ状の生活道路が整えられています(写真2)。

写真2  
デッキ状の生活道路

阪神淡路大震災では、西宮とその周辺の丘陵地の宅造地で、盛土が地すべりを起こして、宅盤や道路が大きく変形し使えなくなった例があります。このような被害例は、大きな地震の際によく見られます。このことから、御池台でも地震後に谷を埋めた盛土地を通過する道路などが使えなくなることを想定した対応を考えておく必要があります。

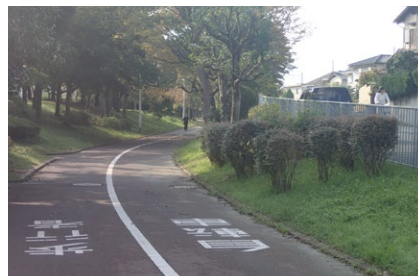
地域会館から南北に延びる遊歩道の東側には連続したフェンスがあり(写真3)、その途切れた通路部分しか越えられない状況がみられます。一種の線状バリアーとなります。

写真3  
遊歩道の連続した  
フェンス

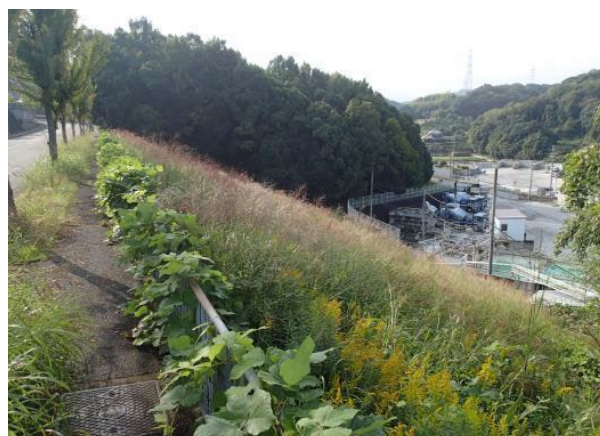
御池台は、丘陵部を大規模造成した住宅地であり、周辺を流れる河川の河谷との比高は約10~20mにおよびます。この地点からは和田川の沖積低地と宅地との標高差が確認できます(写真4)。

写真4 御池台と沖積谷の高低差

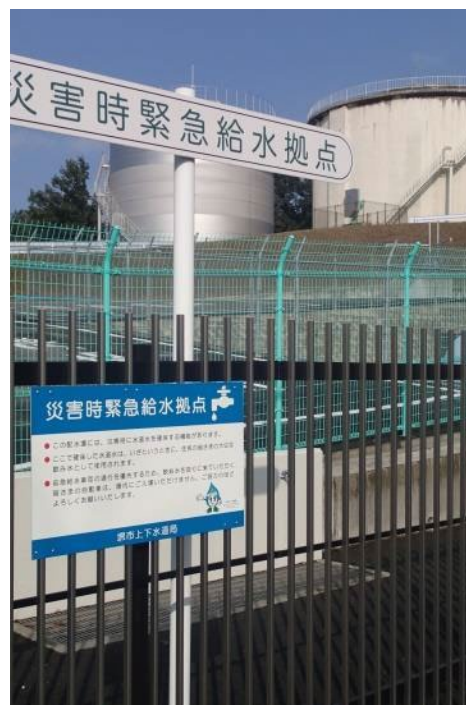
御池台地区の南端部に位置する標高の高い位置に堺市水道局の上水道配水池が設置されています(写真5)。円筒形のタンクで2基設置されていて、新規のものは耐震配水池となっています。この耐震配水タンクは、地震時に自動的に弁が遮断され、タンク内の飲料水を保持できる構造になっています。一方、古いほうのタンクは、給水を続け、御池台やその周辺の地域に給水を続ける仕組みです。地域の水道管が大きく破損しない限り、御池台地域に給水が保たれる状況にはあります。配水池の敷地には非常用給水栓が設置されていますが、配水池前の道路が狭いため、住民がここに給水に来ることは現在できません。

写真5  
御池台配水池

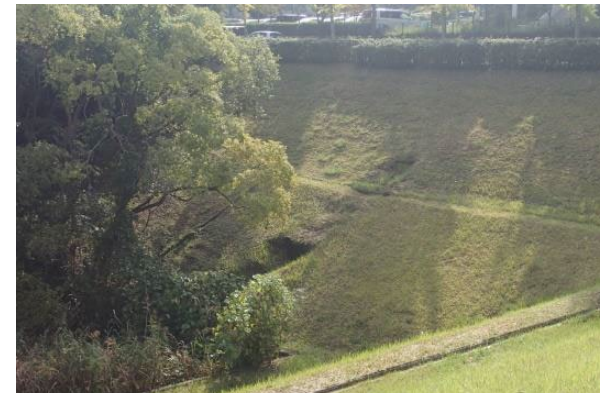
をとおり田池南端に延びる谷地形がかつてありました。池の南端の斜面は造成時に構築された谷埋め盛土の末端に相当します(写真6)。この斜面に盛土内排水のための暗渠の出口が確認できます。

写真6 谷埋め盛土の末端

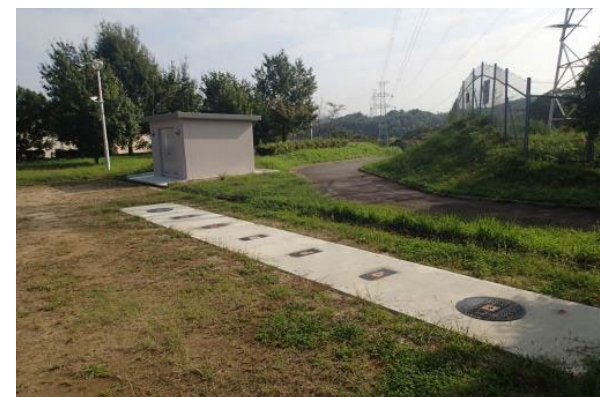
御池公園運動広場の東側のグラウンドに行くとマンホールトイレが堺市によって設置され、防災倉庫もおかれています(写真7)。

写真7 マンホールトイレ

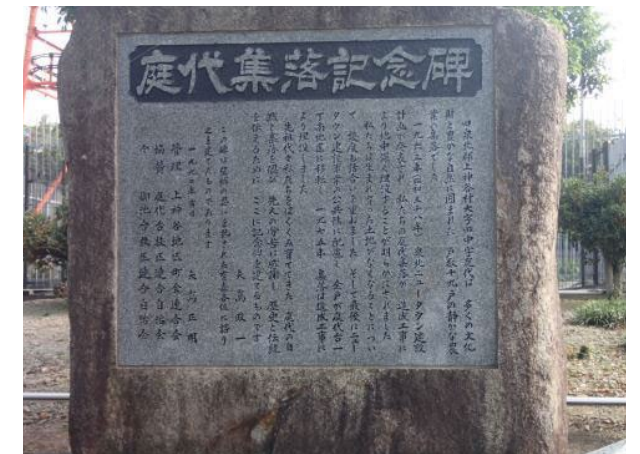
写真8 庭代集落記念碑

この地区の大規模造成によって丘陵帯谷あいにあった庭代(にわだい)集落は盛土下に埋没しました(写真8)。それを後世に残す記念碑が建てられています。本来の庭代集落は、現在の御池台一丁北部から庭代台一丁南部の地域に相当します。このような石碑は、この地区の造成の経緯を垣間見る貴重なものです。地域の成り立ちを知るためにも、このような石碑
