災害リスクと防災力を考えるコミュニティ防災教室(大阪市東住吉区編)

(2) 災害リスクを知る

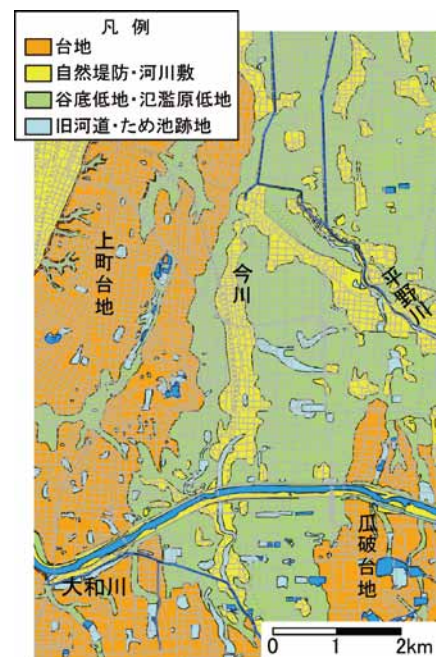
図2 東住吉区周辺の地形区分図

区域の大半は、上町台地と瓜破台地に挟まれた低地帯(図2)で、特に区域北東部の標高5mより低い土地は軟弱な粘土がちの地層からなり、標高5mより高い土地は、砂がちの地層からなります。今川・駒川の川沿いにはそれらの川によってできたかつての自然堤防が微高地をつくっています。自然堤防は、河川の氾濫などの際に粒のそろった砂を堆積させて出来た高まりで、それらの地域の表層には砂層が分布することが一般的です。

る傾向があり、今川の川沿いなどが砂がちの地盤ですのでその可能性がありそうです。また、昔の河道やため池を埋め立てた地域も液状化しやすい箇所となります(図2)。地盤液状化によって、砂を含んだ地下水が噴出し、地表が不等沈下したり変形したりします。これによって住宅の基礎が壊れたり水道・電気・ガスなどの埋設管が破損したりします。南海トラフ地震では津波が発生します。しかし、東住吉区の場合、上町台地の東側にあり、津波浸水の可能性はたいへん低いとみられます。
